**Bassin lignitifère de Provence  
Evaluation et cartographie des aléas  
« mouvements de terrain » relatifs aux  
galeries techniques du carreau du puits  
Gerard à Mimet (13)**

**Réponse à la saisine n°2024-05**

**Version finale  
2024/088DE – 24PAC33010**

**Le 14/05/2024**

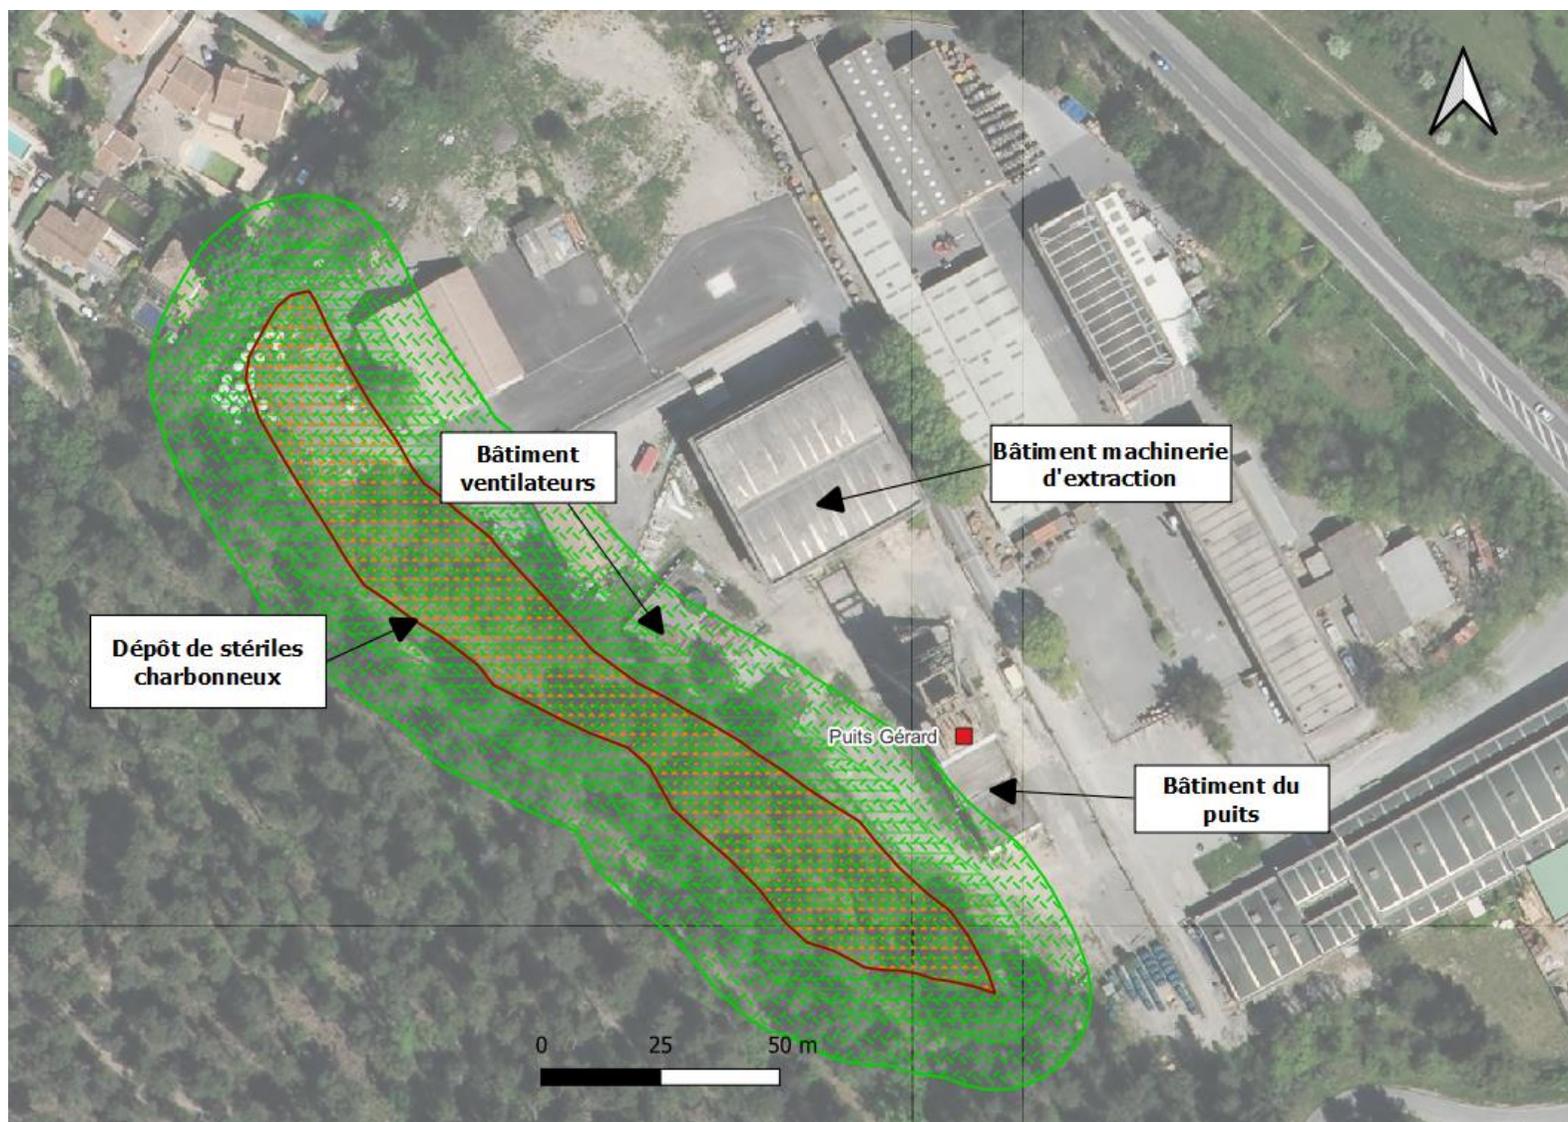
Le carreau du puits Gerard présente le long de ses limites sud-ouest et ouest des zones d'aléas relatifs au dépôt de stériles charbonneux le bordant (Figure 1 annexe 1) avec des aléas « échauffement » de niveau moyen, « tassement » de niveau faible et « glissement superficiel » de niveau faible.

**Figure 1 : Localisation du dépôt charbonnier le long du carreau du puits Gerard et cartographie des aléas sur fond BD Ortho® de l'IGN (zone hachures vertes : aléa tassement faible ; zone pointillés oranges : aléa échauffement moyen ; zone pointillés verts : aléa glissement superficiel faible)**

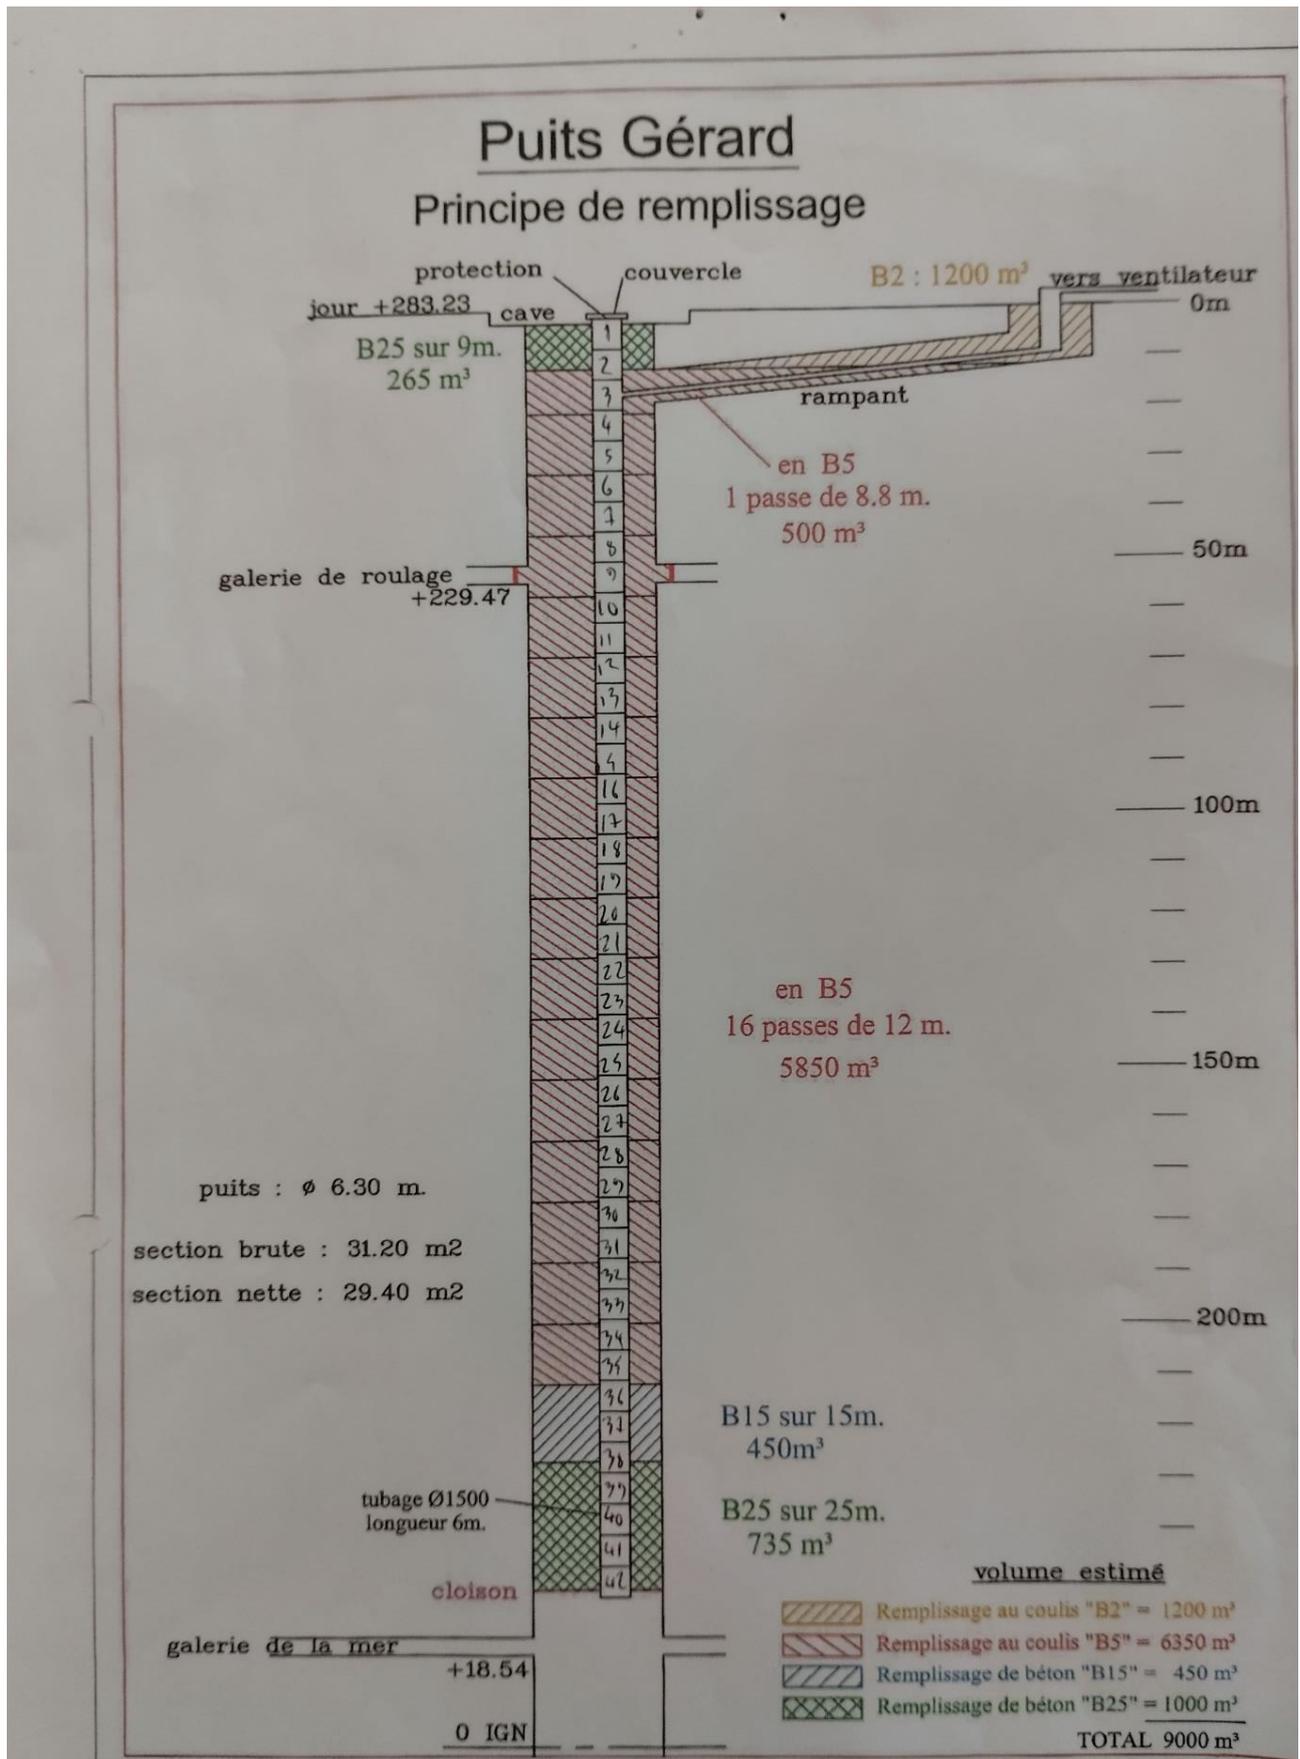
En revanche, en ce qui concerne la galerie n°3 (rampant de ventilation), aujourd'hui comblée au béton et ne présentant qu'une conduite d'aération de faible diamètre située entre 6 et 12 m de profondeur, ne prédispose pas à l'occurrence d'un effondrement localisé en cas de rupture.

Figure 4 : Coupe synthétique du puits Gerard et du rampant de ventilation (galerie n°3)

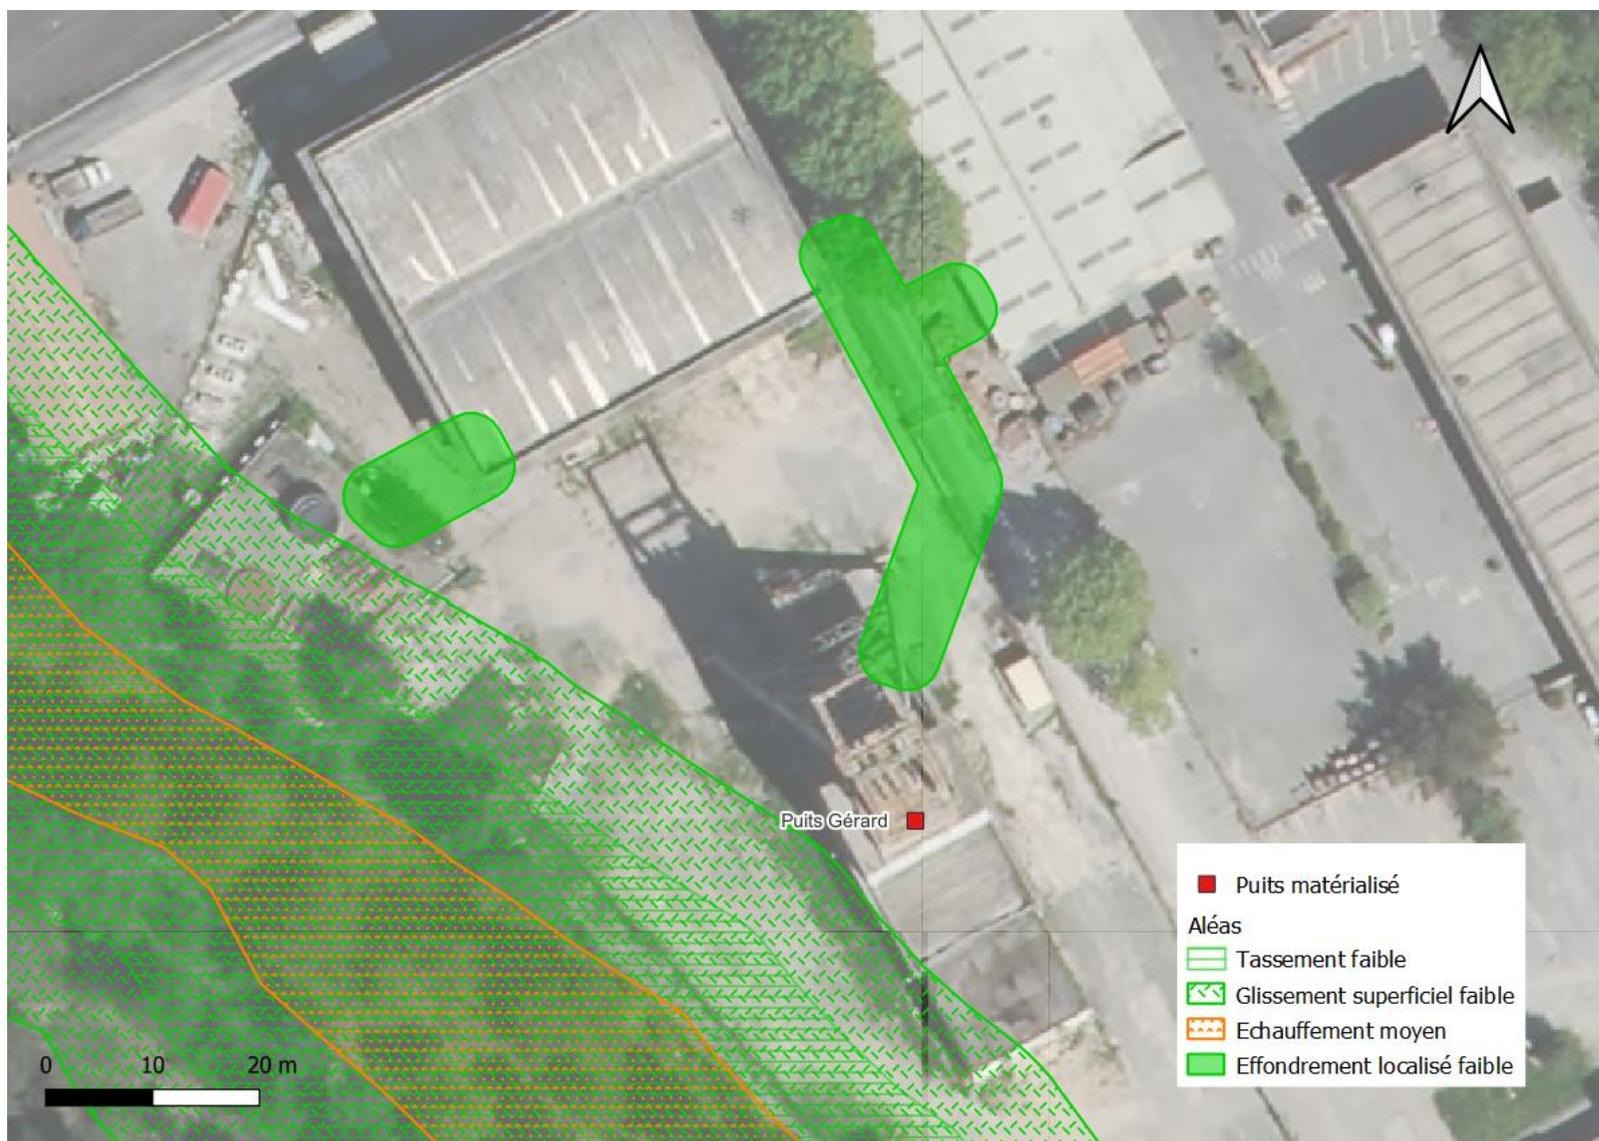
Par croisement des niveaux de prédisposition avec l'intensité, il est retenu un aléa effondrement localisé de niveau faible sur les linéaires totaux des galeries n°1 et 2 et nul pour la galerie n°3.

L'analyse de ces même éléments menée conformément au guide méthodologique des aléas miniers permet de retenir de **l'aléa effondrement localisé de niveau faible pour les galeries n°1 et 2**. La prédisposition à ce phénomène pour la galerie n°3 a été évalué à un niveau nul en raison des faibles dimensions de la seule conduite maintenue au sein cet ouvrage intégralement comblé au béton.

**Figure 6 : Nouvelle cartographie des aléas sur le carreau du puits Gerard – commune de Mimet - Fond BD Ortho® de l'IGN**

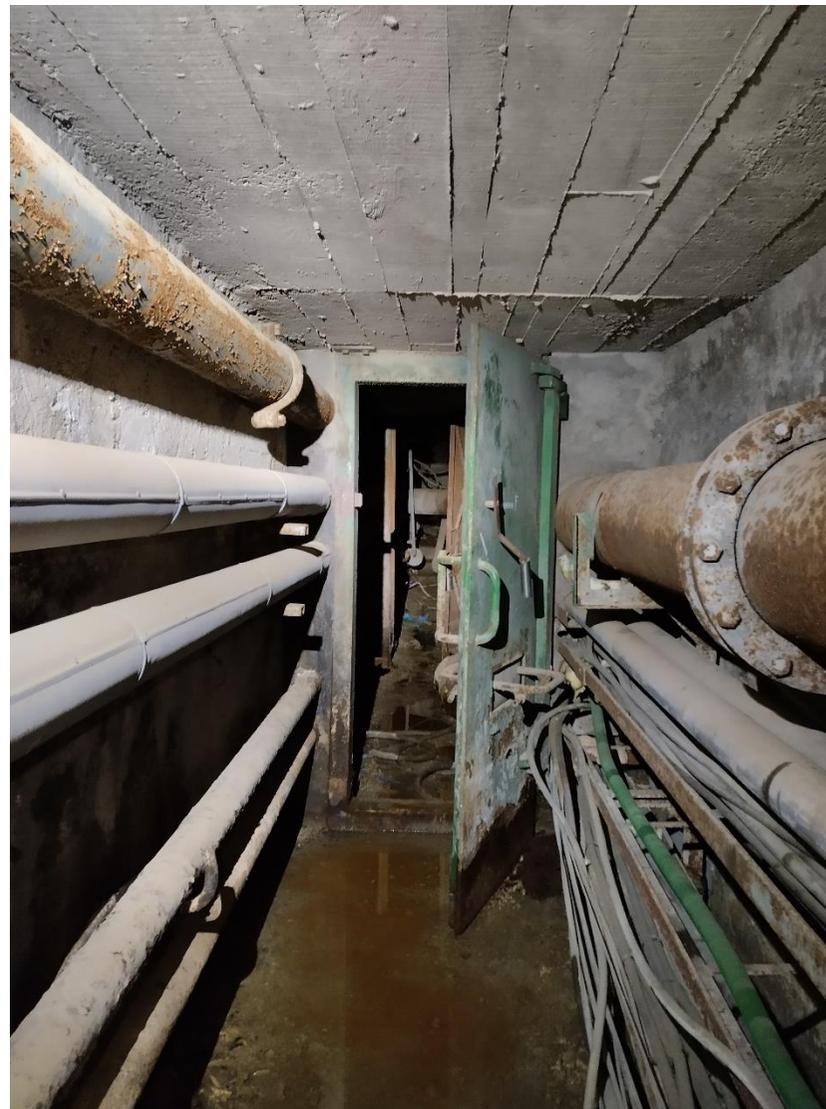
*Photo 2 : Galerie n°1 - Entrée*

La galerie dans son ensemble présente une section de 1,5 m de large pour 2 m de hauteur (Photo 2 annexe 2). Elle est entièrement maçonnée par un cadre béton et contient plusieurs conduites de différents diamètres. A 11 m de l'entrée et jusqu'à la bifurcation (soit sur 5 m de longueur), la galerie est réhaussée formant une salle de 1,5 m de large pour 3,5 m de hauteur (Photo 3 annexe 2). Le plafond de cette salle est constitué de poutrelles et plaques métalliques assurant le rôle d'un plancher sub-affleurant (probablement < 50 cm de profondeur). Une coupe de cette salle est présentée sur le plan du carreau du puits Gerard (Figure 3 annexe 1).

Lors de la visite, la galerie présentait un bon état général. Aucun signe d'instabilité n'a été observé.

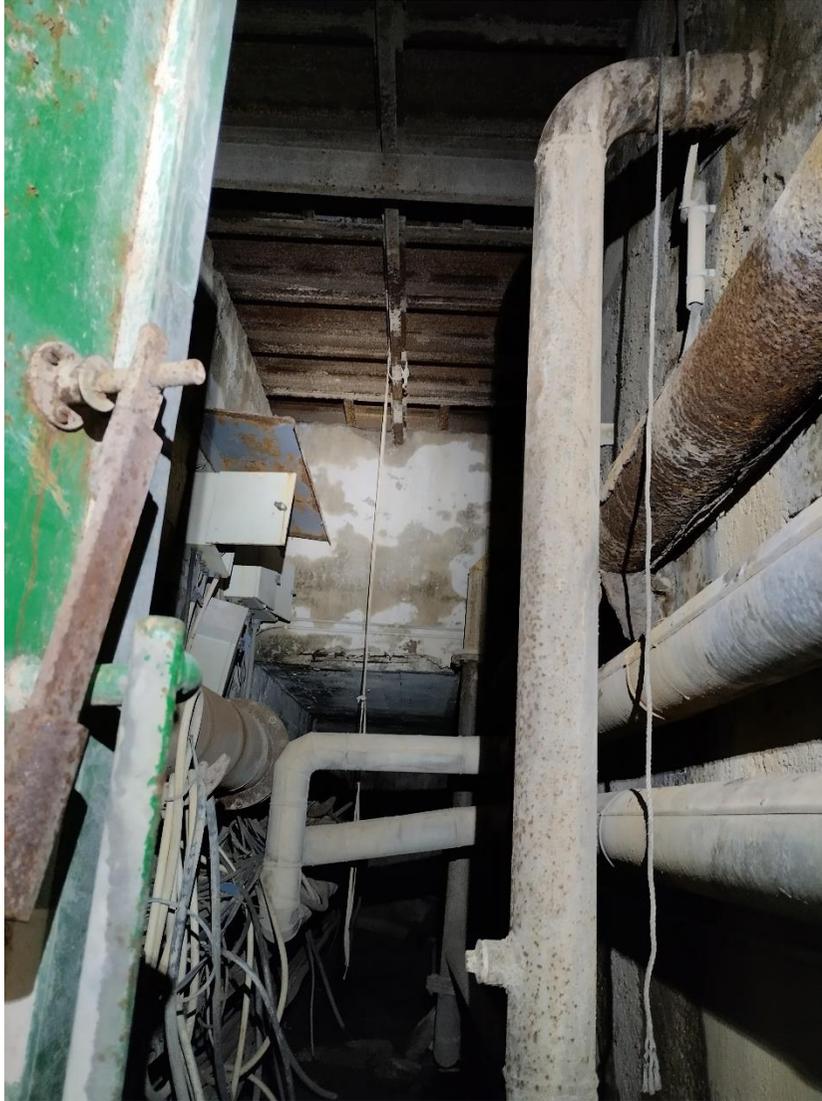
*Photo 3 : Galerie n°1 - Salle*

Les observations sur site n'ont pas montré de signes d'instabilité des galeries n°1 et 2. Néanmoins, la possible absence d'entretien de ces ouvrages sur le long terme ne permet pas d'écarter à terme la possibilité d'une ou de rupture(s) locale(s) du toit des galeries et de la survenue d'un effondrement localisé en surface. Compte tenu de ces éléments, la prédisposition à l'aléa effondrement localisé est évaluée à un niveau peu sensible sur le linéaire total de la galerie n°2 et le linéaire non réhaussé de la galerie n°1. La prédisposition est augmentée à un niveau sensible pour la salle au toit sub-affleurant de la galerie n°1.

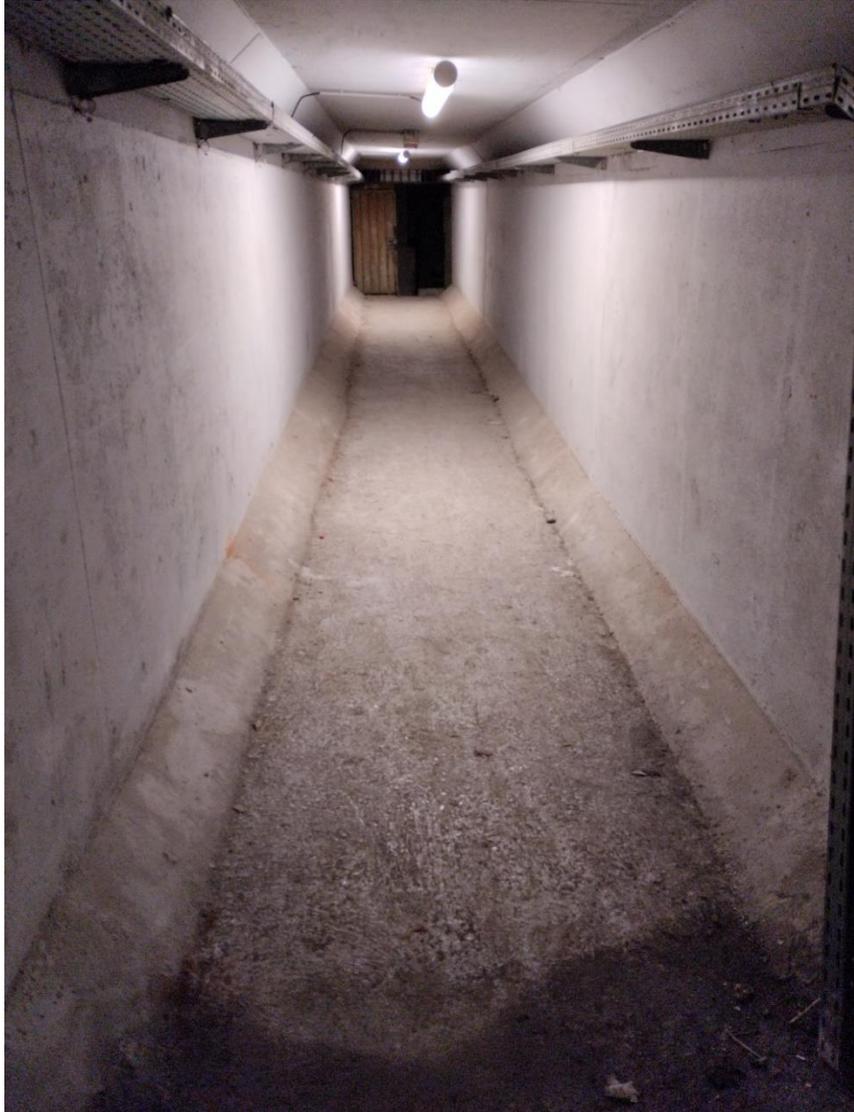
*Photo 5 : Galerie n°2*

La galerie n°2 correspond à un couloir souterrain de liaison légèrement descendant (pente de 3°) entre le sous-sols du bâtiment de la machinerie d'extraction et celui des ventilateurs (Photo 5 annexe 2). La section de la galerie est de 1,7 m de largeur pour 2 m de hauteur. Sa longueur est de 16 m. La profondeur de sa sole est comprise entre 6 m au niveau du bâtiment de la machinerie d'extraction et 7 m au niveau du bâtiment des ventilateurs. Elle est entièrement maçonnée par un cadre béton et contient des gaines et câbles électriques.

Lors de la visite, la galerie présentait un bon état général. Un décollement d'ouverture pluri-millimétriques des maçonneries de la galerie et du bâtiment des ventilateurs a été observé (Photo 6 annexe 2).

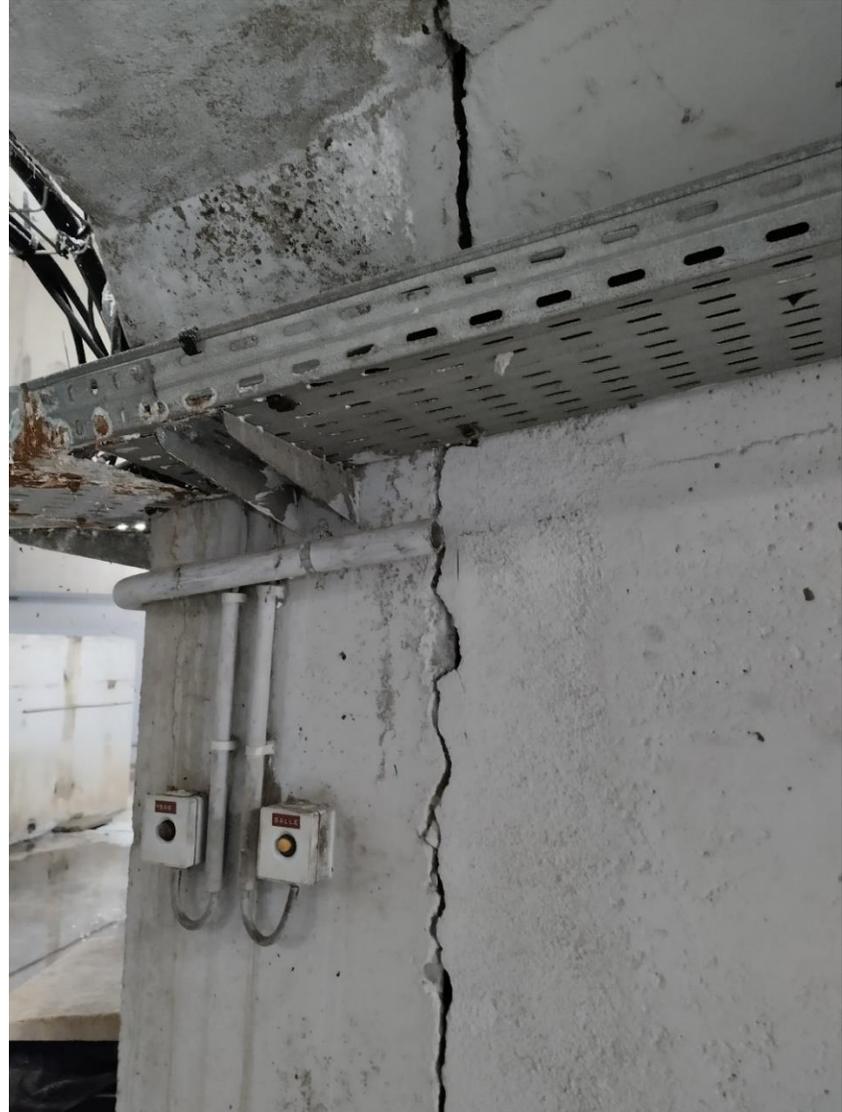
*Photo 6 : Galerie n°2 – Décollement à l'entrée sous-sol ventilateurs*

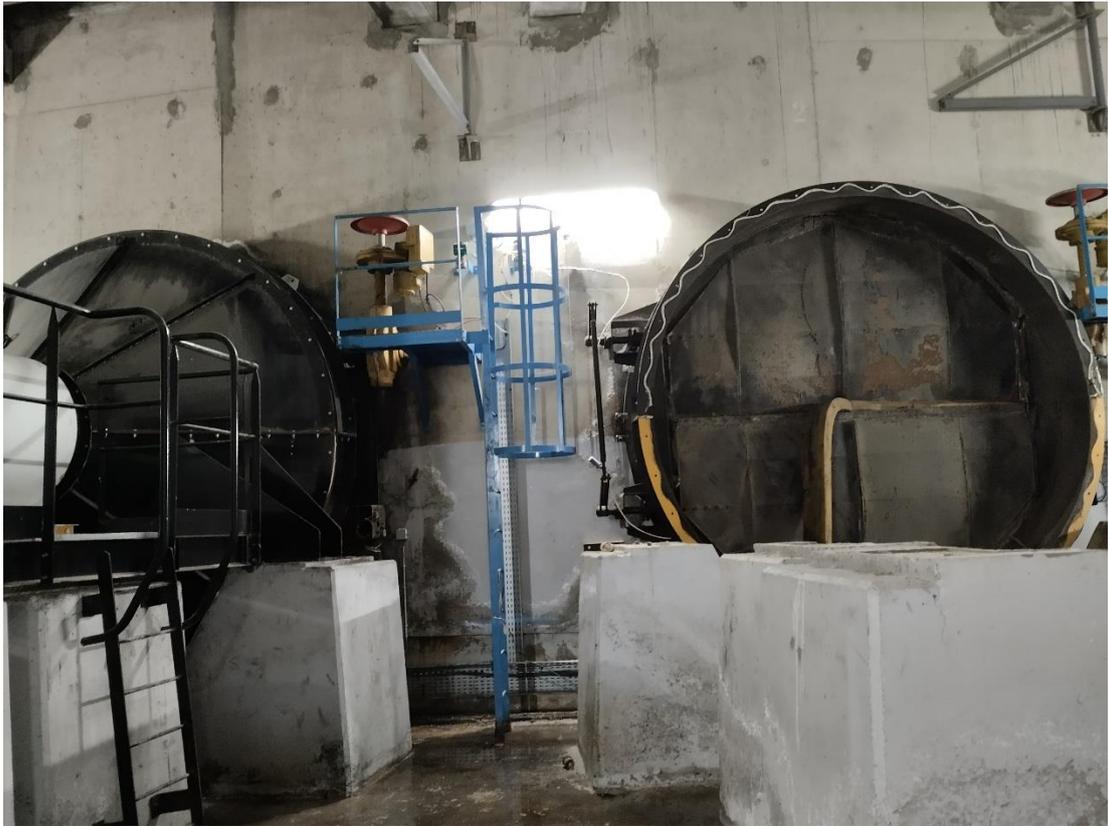
*Photo 7 : Départ du rampant depuis le sous-sol des ventilateurs*

La galerie n°3 correspond au rampant de ventilation du puits Gerard. Au départ, ce rampant est constitué de deux ouvrages de 4 m de diamètre (Photo 7 annexe 2). Ils partaient du sous-sol du bâtiment des ventilateurs (base à 7 m de profondeur) pour se rejoindre au bout de 21 m en une seule galerie. Cette dernière (base) atteignait la colonne du puits à une profondeur de 13 m (Figure 4 annexe 1). Les ouvrages du rampant ont été entièrement comblés au béton. Seule une conduite d'aération de diamètre compris, selon le BRGM/DPSM, entre 800 et 1000 m a été maintenue au centre de la galerie (Photo 8 annexe 2). De ce fait la galerie n'est plus visitable aujourd'hui.
