**Bassin lignitifère de Provence  
Evaluation et cartographie des aléas  
« mouvements de terrain » relatifs aux  
galeries techniques du carreau du puits  
Gerard à Mimet (13)**

**Réponse à la saisine n°2024-05**

**Version finale  
2024/088DE – 24PAC33010**

**Le 14/05/2024**

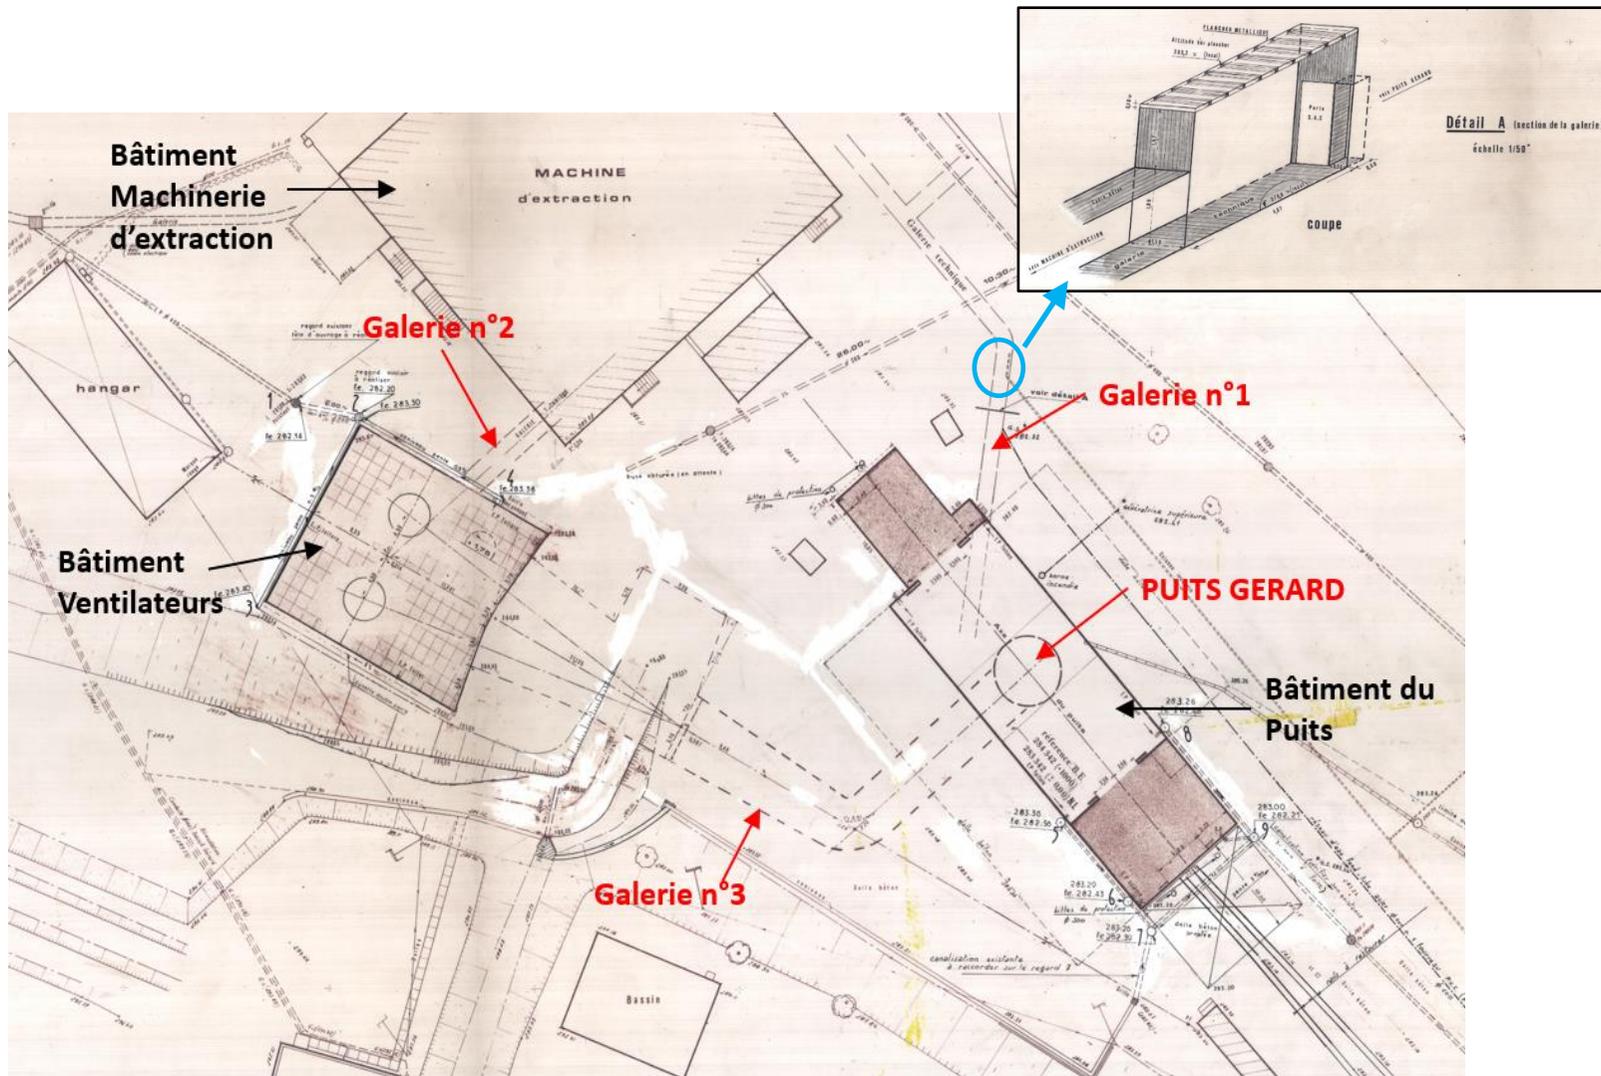
Figure 2 : Localisation des galeries techniques sur le plan du carreau du puits Gerard et coupe de la salle de la galerie n°1

A la lecture du plan du carreau du puits Gerard et suite à la visite du site, trois ouvrages sont considérés comme des galeries techniques (Figure 2 et Figure 3 annexe 1) :

La galerie dans son ensemble présente une section de 1,5 m de large pour 2 m de hauteur (Photo 2 annexe 2). Elle est entièrement maçonnée par un cadre béton et contient plusieurs conduites de différents diamètres. A 11 m de l'entrée et jusqu'à la bifurcation (soit sur 5 m de longueur), la galerie est réhaussée formant une salle de 1,5 m de large pour 3,5 m de hauteur (Photo 3 annexe 2). Le plafond de cette salle est constitué de poutrelles et plaques métalliques assurant le rôle d'un plancher sub-affleurant (probablement < 50 cm de profondeur). Une coupe de cette salle est présentée sur le plan du carreau du puits Gerard (Figure 3 annexe 1).

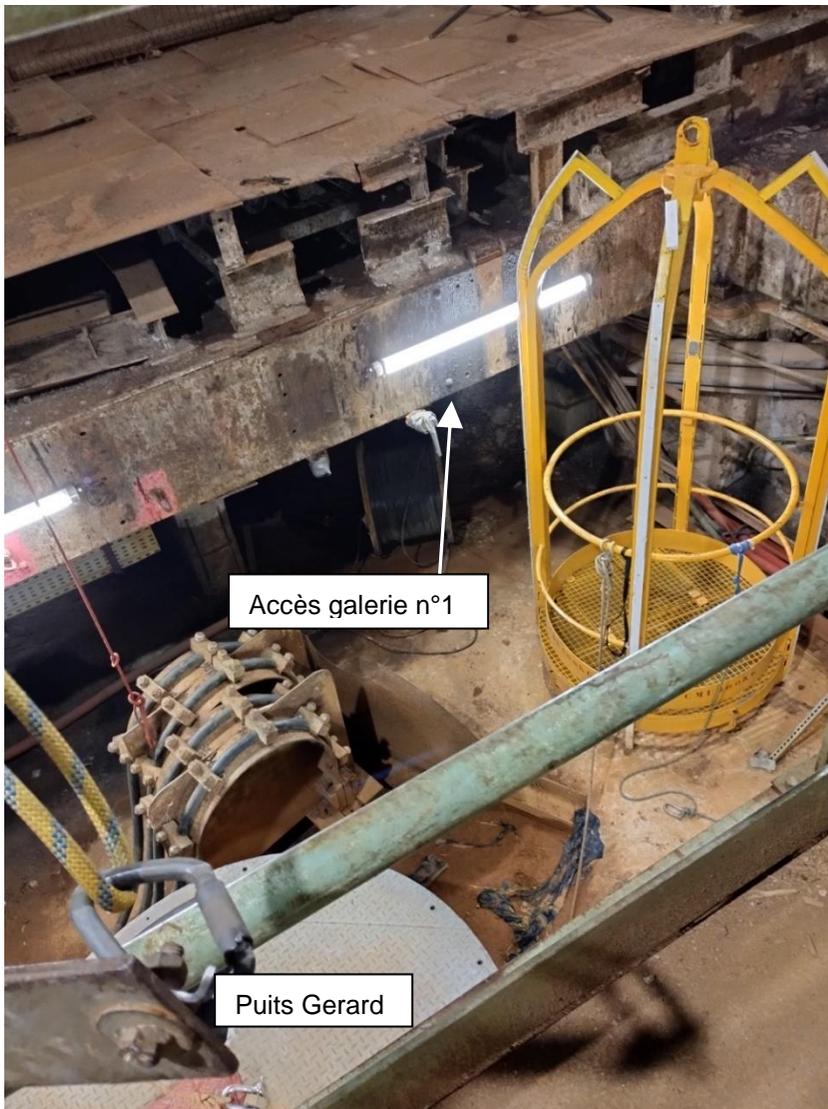
*Photo 1 : Puits Gerard*

L'entrée de la galerie n°1 se situe en sous-sol du bâtiment du puits Gerard (Photo 1 annexe 2) au niveau de son angle nord et au même niveau topographique que la tête du puits (sole de la galerie à - 3,5 m par rapport au terrain naturel (TN)). La galerie progresse horizontalement sous le carreau sur 16 m selon une direction de N10° puis bifurque (Photo 4 annexe 2) vers le nord-ouest sur 24 m. A 15 m de cette bifurcation, une seconde galerie est tracée sur 7 m de longueur perpendiculairement à la première.
