RAPPORT D'ETUDE DRS-10-113411-07565A
INERIS
 Exploitations de bauxite des Alpilles dans la région
 des Baux-de-Provence et de Maussane-les-Alpilles (13)
 Phase informative et évaluation des aléas
GEODERIS

**- Carte de l'aléa "effondrement localisé" -
Commune de Maussane-les-Alpilles**

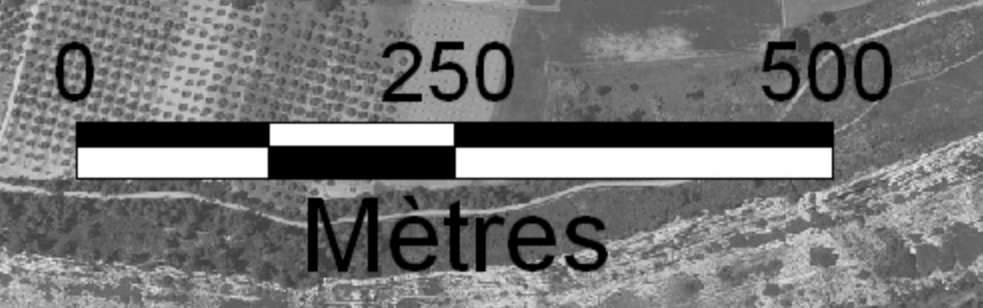
Carte établie par G. GOULLON en décembre 2010
 Carte établie sur ORTHOPHOTOPLAN de l'IGN
 Echelle 1/5000
